Minnisblað um einangrun útveggja

Tilgangur fundarins var að ræða vissa aðferðafræði í uppbyggingu einangrunar á útveggi, einangraða að innan.

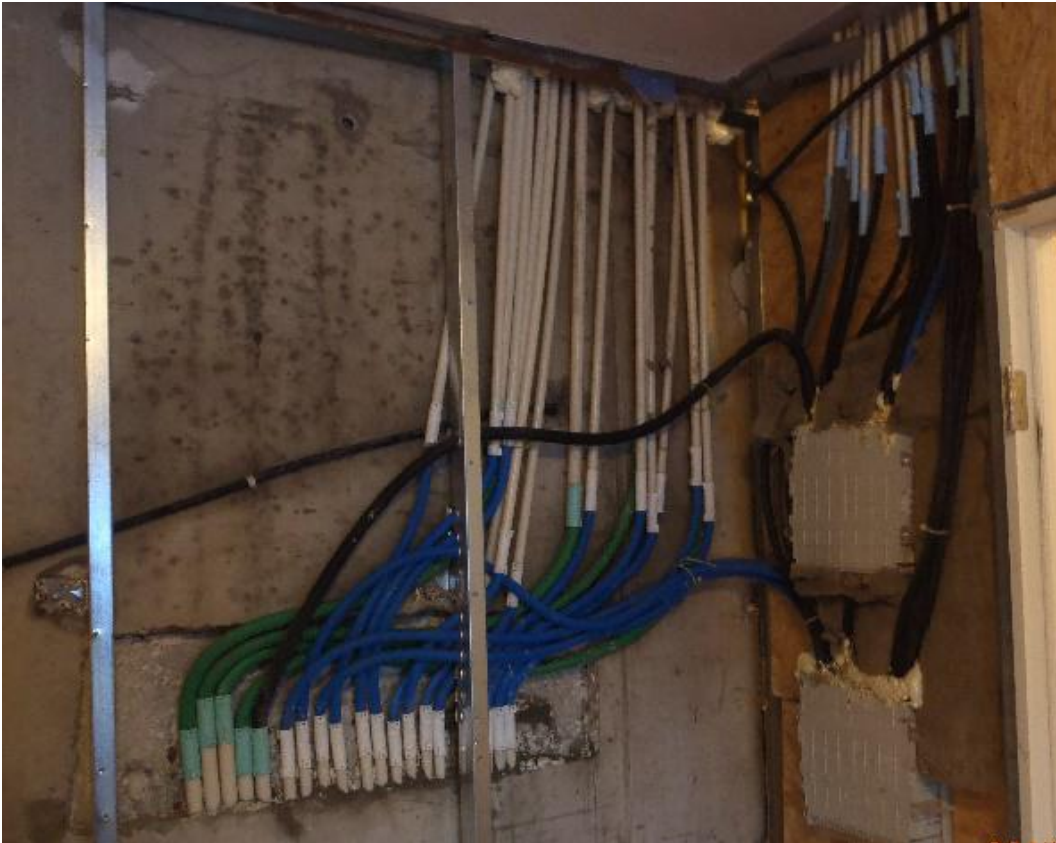
Undanfarin ár virðist sem byggingaraðilar og stundum hönnuðir sleppi því að setja lagnagrind fyrir innan rakavörnina til sparnaðar og öllum lögnum komið fyrir utan við rakavörnina, stundum út í köldum útveggnum eins og mynd 1 hér á eftir sýnir.

Mynd 1. Raflagnir lagðar út að og í kaldan útvegg.

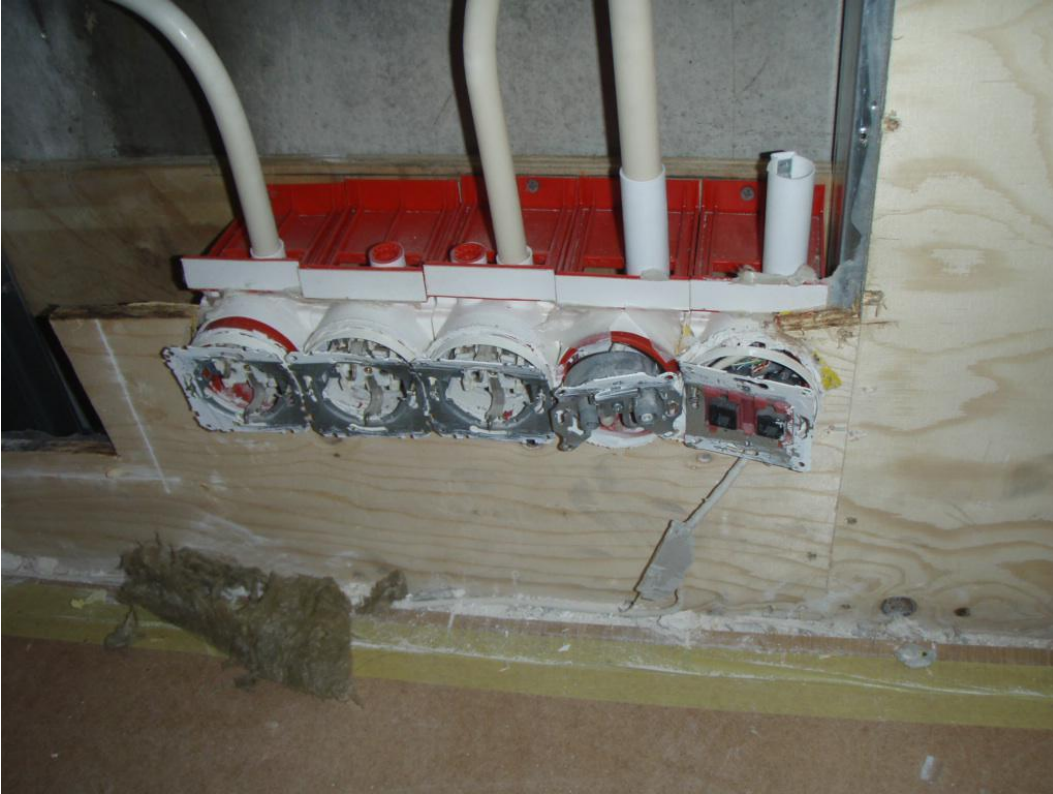
Síðan er skorið gat á rakavörnina fyrir lögnum og rafmagnsdósnum. Þær eru oft festar á krossviðarkubb sem festur er á kaldan útvegginn, sjá mynd 2, og myglar krossviðurinn hratt ef raki kemst að honum, sjá mynd 3.

Þessi frágangur brýtur allar góðar venjur um vandað rakavarnarlag í byggingarluta þar sem utarlega er efnislag með meðal- eða mikla rakamótstöðu.

Rakaöryggi byggingarhlutans er minna en ella og lítið má út af bregða svo ekki komi til rakaskemmda og myglu.

Mynd 2. Göt eru skorin í rakavörn til að koma fyrir rafmagnsdósum.

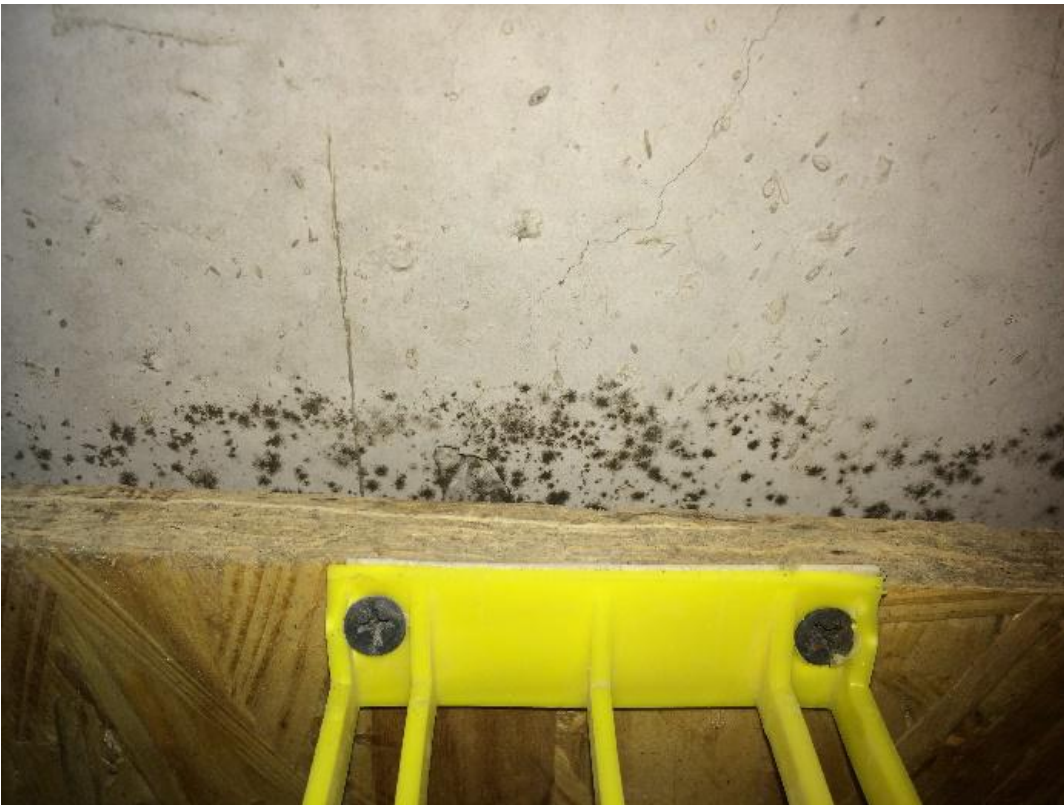
Mynd 3. OSB-krossviður er festur á kaldan steinvegginn og hann myglar og steypan einnig

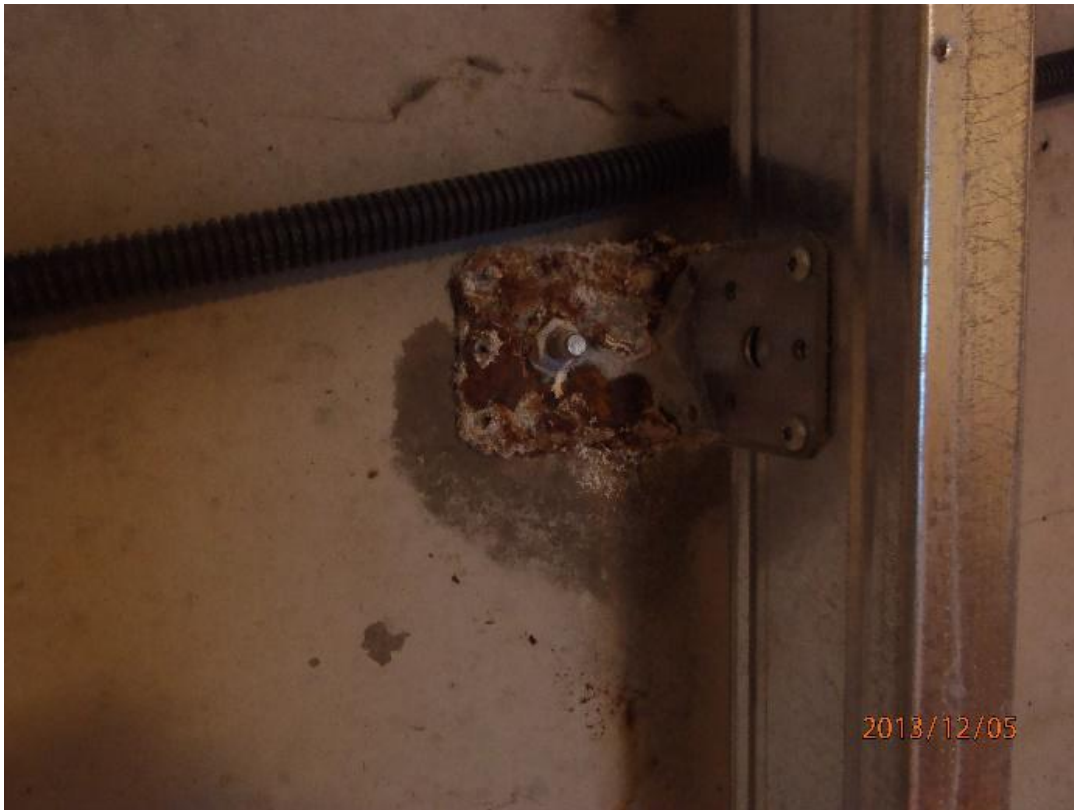
Oft er þetta umtalsverður raki sem kemst að útveggnum. Við höfum séð ryðgaðar stoðir og festingar, mynd 4, jafnvel ísbrynjur innan á veggnum.

Mynd 4. Ryðgaður festivinkill í nýlegu húsi

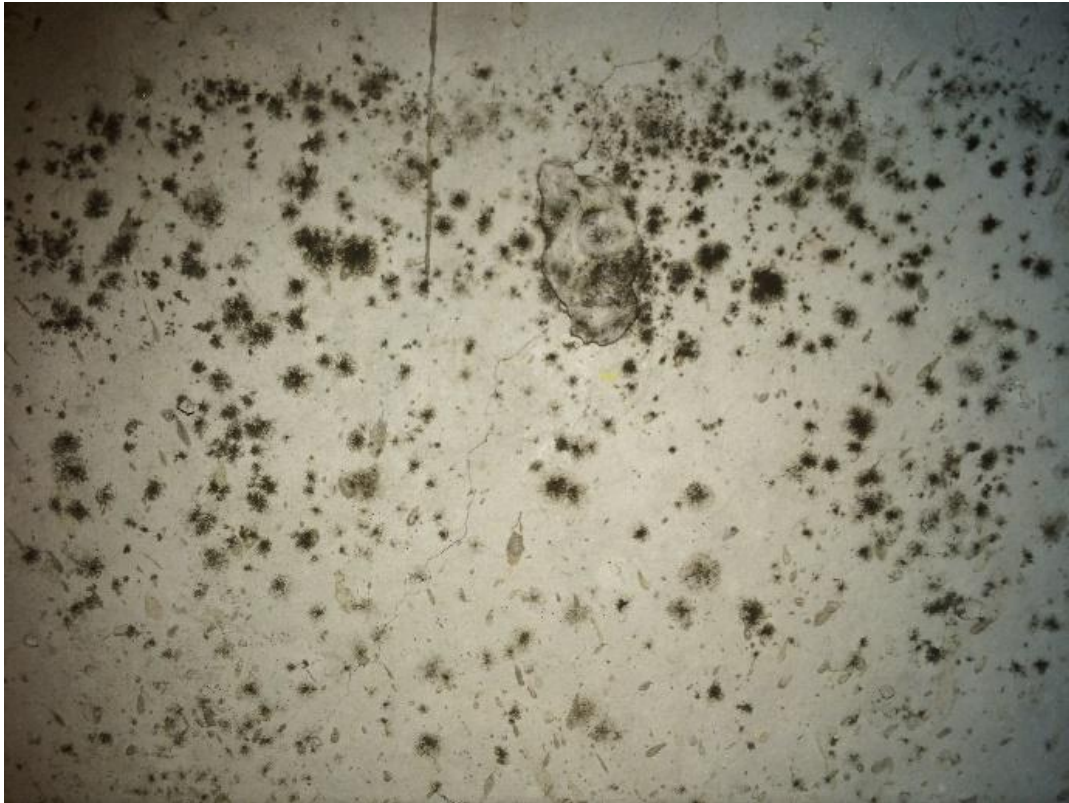
Margir telja að mygla þrífist ekki á yfirborði steypu en það er alrangt eins og myndir 5 og 6 sýna. Ryk og aðrar agnir á yfirborði steypunnar eru nægilegt æti fyrir mygluna.

Myglan þarf hins vegar raka og það virðist nóg af honum í veggjum byggðum upp á þennan hátt. Þessi mygla er hins vegar ekki sýnileg fyrr en veggirnir eru opnaðir og oftast eru það heilsufarsvandamál sem fyrst vekja athygli á því að eitthvað sé ekki í lagi og það gerist í sívaxandi mæli.

Mynd 5. Mygla á yfirborði steypis útveggs í nýlegu húsi.

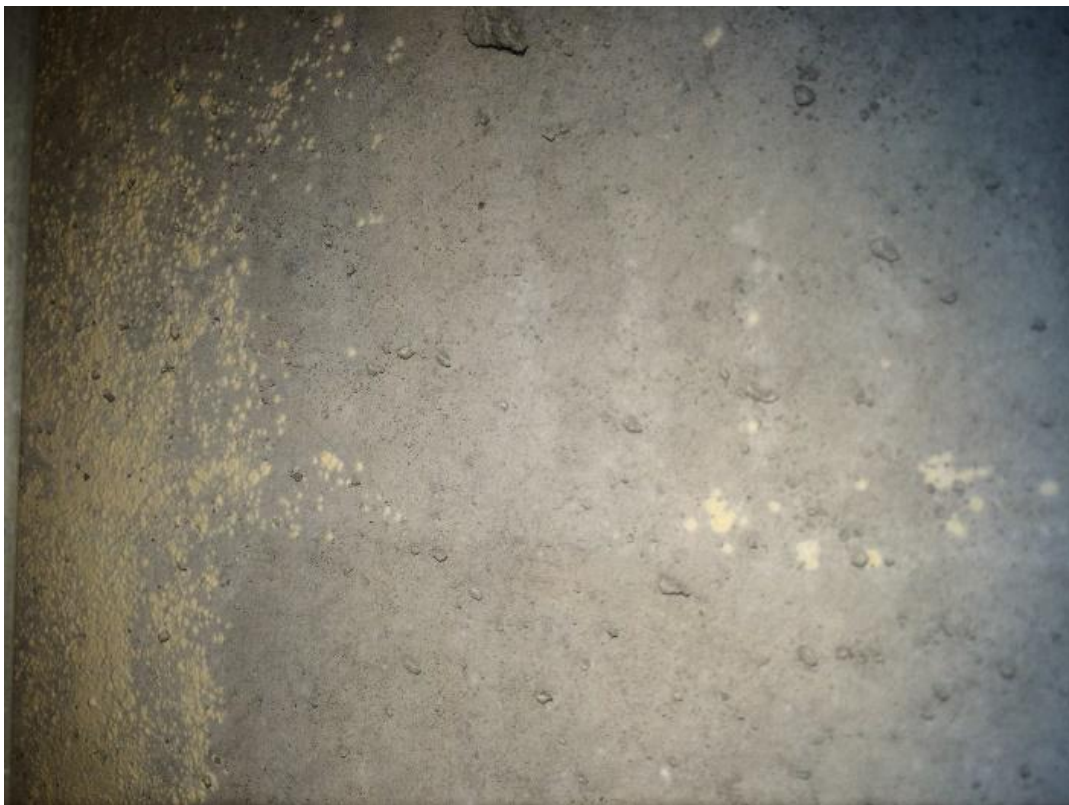
Mynd 6. Mygla á yfirborði steypis útveggs í nýlegu húsi.

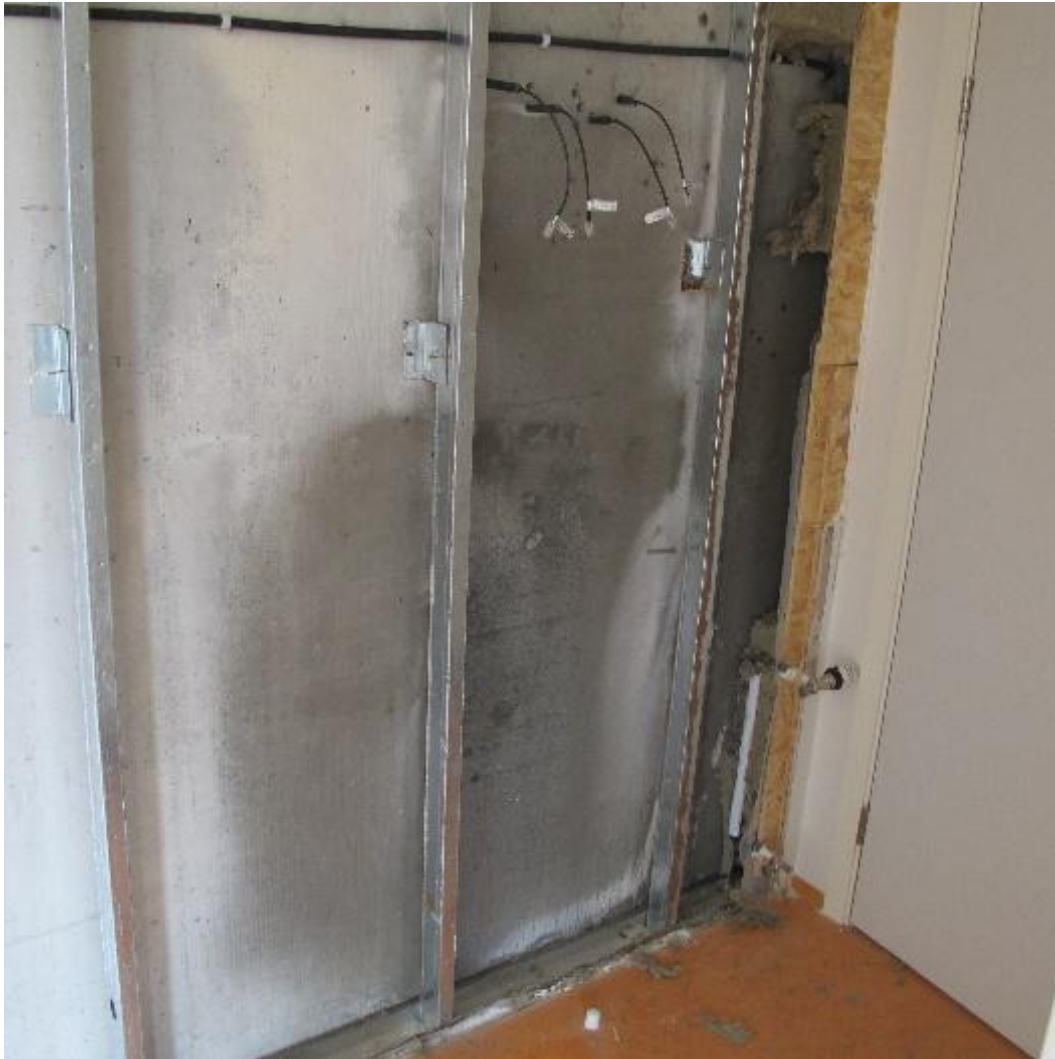
Og þegar við opnum út að steipta veggnum þá blasir oft við blautur útveggur, mynd 7.

Mynd 7. Rennblautur útveggur rétt eftir að hann var opnaður.
